# Résumé de l'expertise n° 2509-0417-FB

Adresse : ..... **63 traverse des Romans**

Commune : ..... **13012 MARSEILLE 12**

# Rapport de mission de repérage des matériaux et produits contenant de l'amiante pour l'établissement du constat établi à l'occasion de la vente d'un immeuble bâti (Listes A et B de l'annexe 13-9 du Code de la Santé publique)

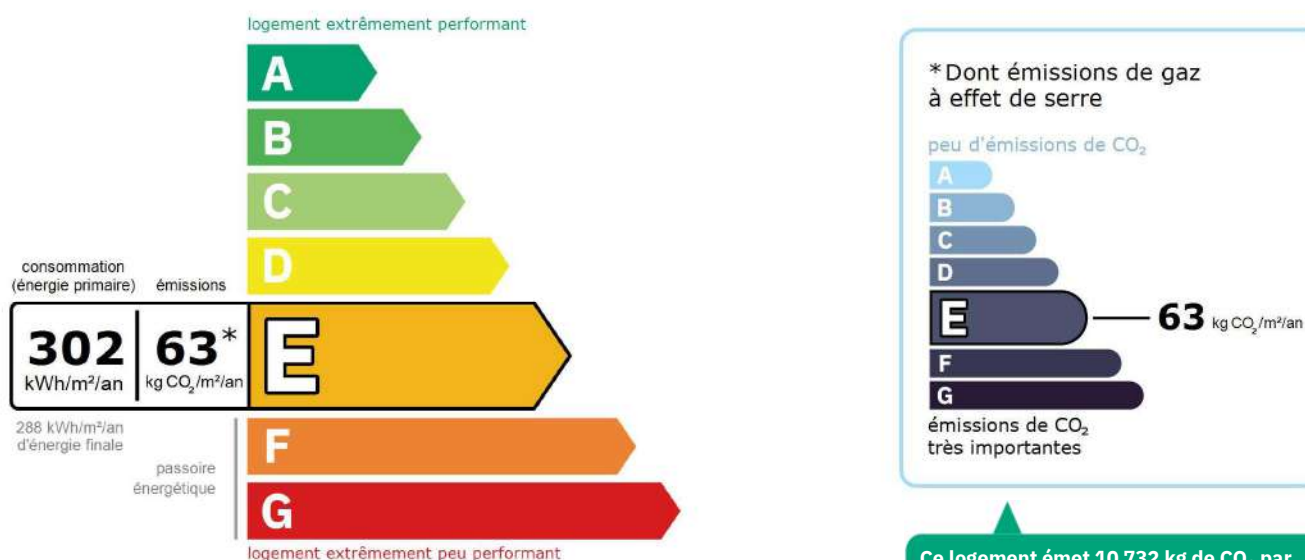
## Performance énergétique et climatique

Le niveau de consommation énergétique dépend de l'isolation du logement et de la performance des équipements. Pour l'améliorer, voir pages 4 à 6

Ce logement émet 10 732 kg de CO<sub>2</sub> par an, soit l'équivalent de 55 605 km parcourus en voiture. Le niveau d'émissions dépend principalement des types d'énergies utilisées (bois, électricité, gaz, fioul, etc.)
